Pornichet

Travaux de réaménagement de l'avenue de Pierre Percée et de réhabilitation de la cale de Pierre Percée

Permis d'aménager

PA2 - Notice descriptive du terrain et du projet prévu

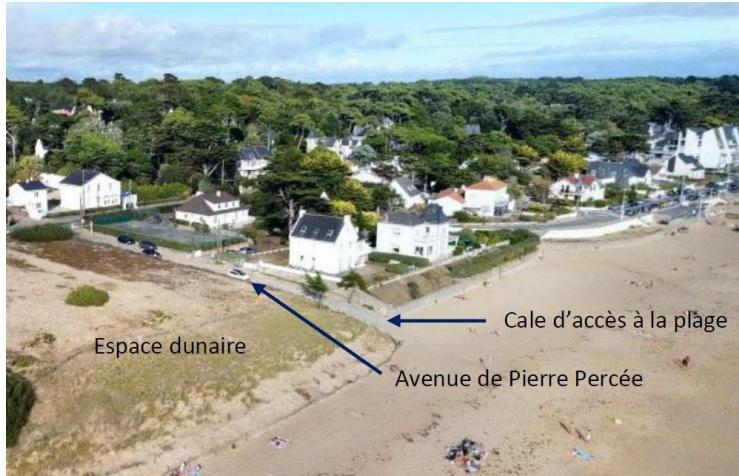
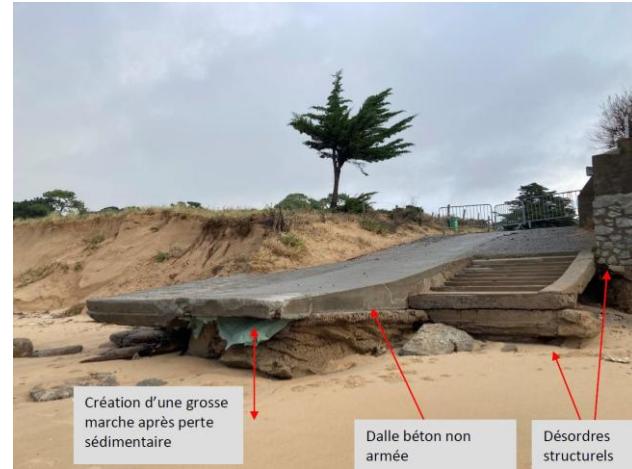
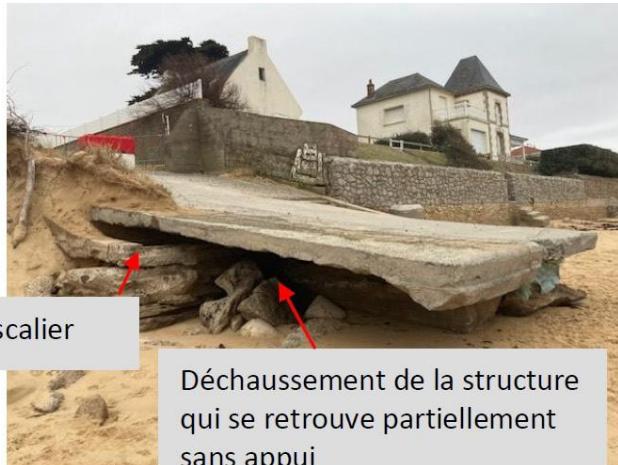
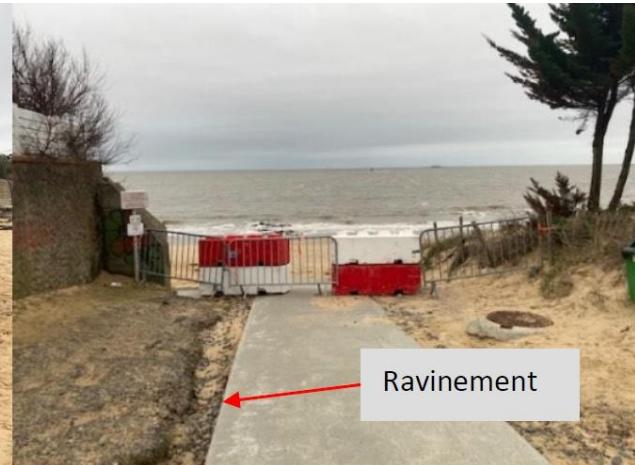
Lors des tempêtes de 2023, cette cale a subi de plein fouet le choc mécanique des vagues, ce qui a provoqué un affouillement très important sur sa partie basse. Le diagnostic réalisé en avril 2024 par le bureau d'études ASCIA a révélé les désordres suivants :

- Un déchaussement important des structures béton de la cale et de l'escalier en partie basse, qui se retrouvent sans support en période de fort désensablement,
- Des désordres et fragilités structurelles sur la partie basse de la cale et sur l'escalier,
- Des dalles béton non armées disposant d'un gros massif béton au centre mais pas sur les extrémités,
- Un ruissellement d'eaux pluviales conséquent sur l'avenue de Pierre Percée contribuant à la dégradation de la chaussée et au ravinement de la cale.

De plus, la perte sédimentaire constatée lors des coups de vent par forts coefficients entraîne régulièrement la création d'une marche pouvant atteindre plus d'un mètre entre le bas de la cale et le niveau de la plage, rendant ainsi impossible l'accès des véhicules techniques et de secours à la plage. Or, cet accès constitue l'unique accès technique et secours pour l'ensemble de la plage de Sainte-Marguerite. Il est de ce fait indispensable du point de vue de la sécurité des populations (intervention pompiers, zodiac...) et de la préservation des espaces et milieux (intervention Ville en cas de pollution, d'échouage d'algues vertes etc.).

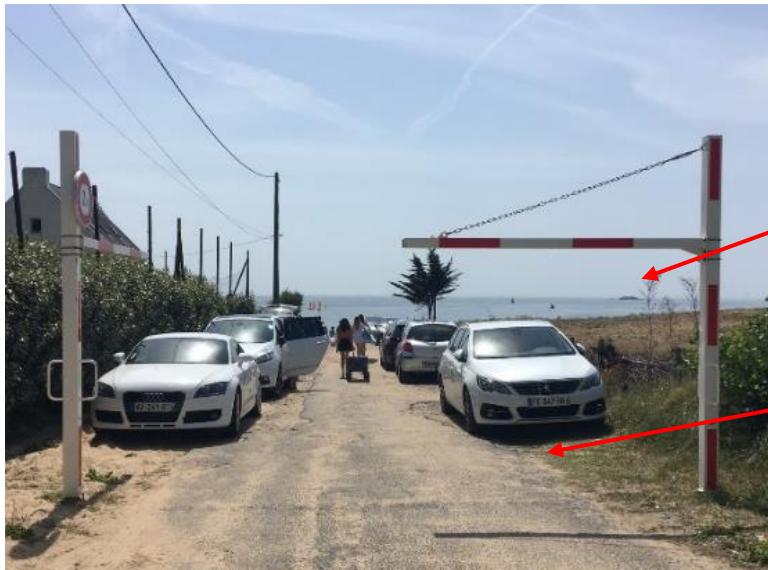
Circulation et stationnement lors des jours d'affluence, au ras de la zone dunaire dans une zone classée « NA2 » dans le PLUi

Avenue couverte en enrobé, favorisant le ruissellement sans infiltration des eaux pluviales dans le sol

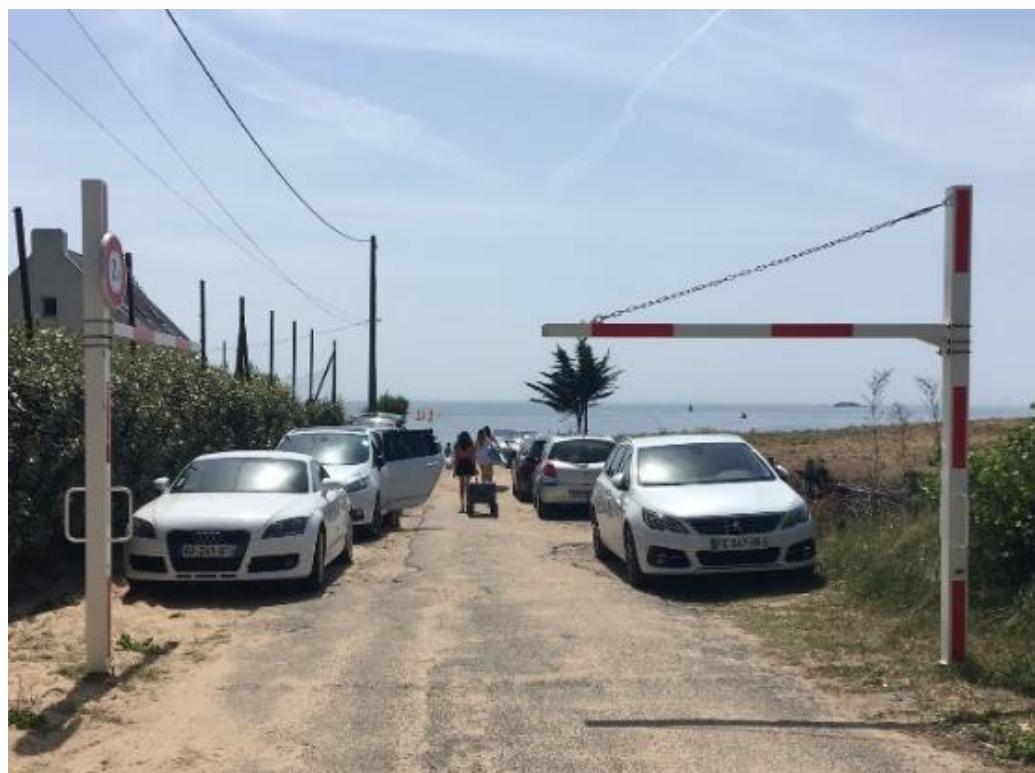
Existant

Avenue de Pierre Percée

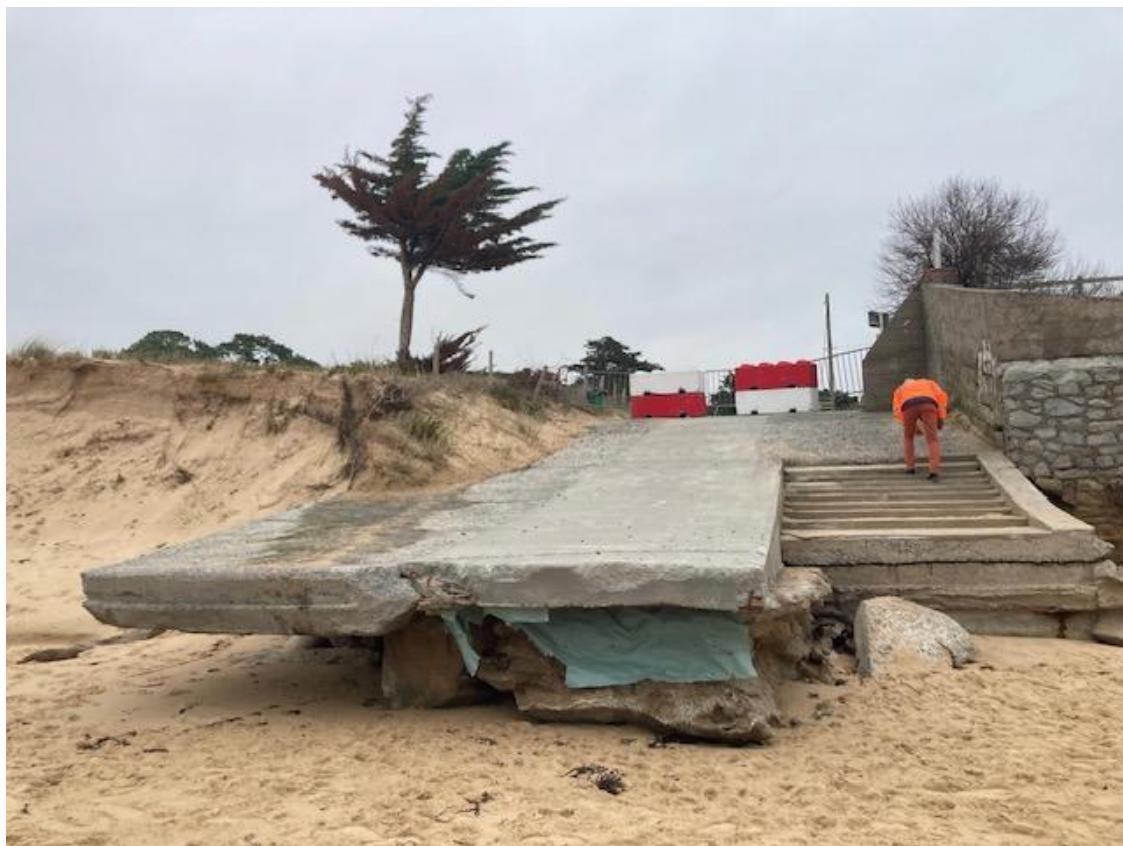
Existant

Cale de Pierre Percée
