REHABILITATION DE

3 OUVRAGES LITTORAUX

SAINTE MAERGUERITE / PORNICHET (44)

Plans DCE béton

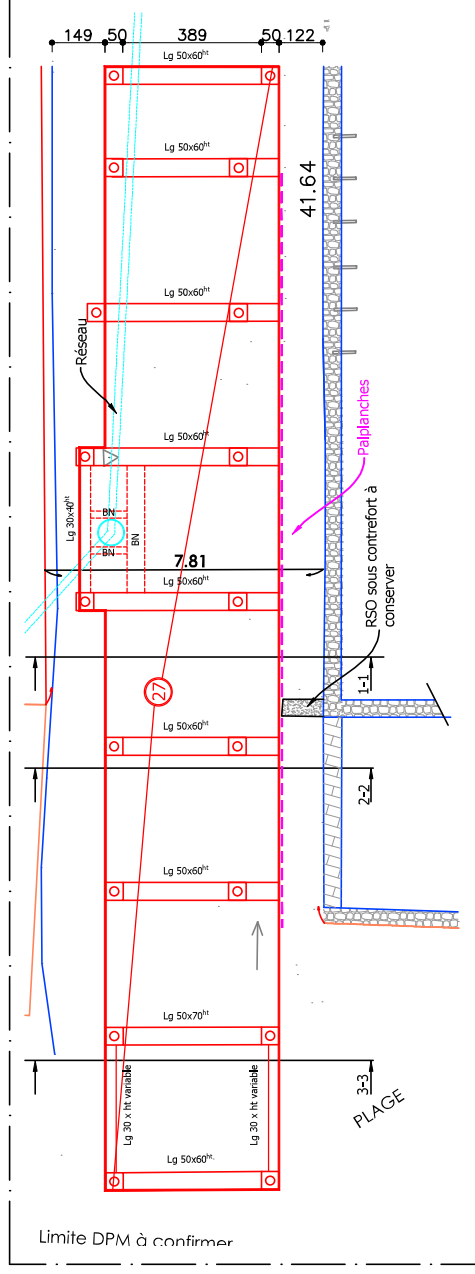
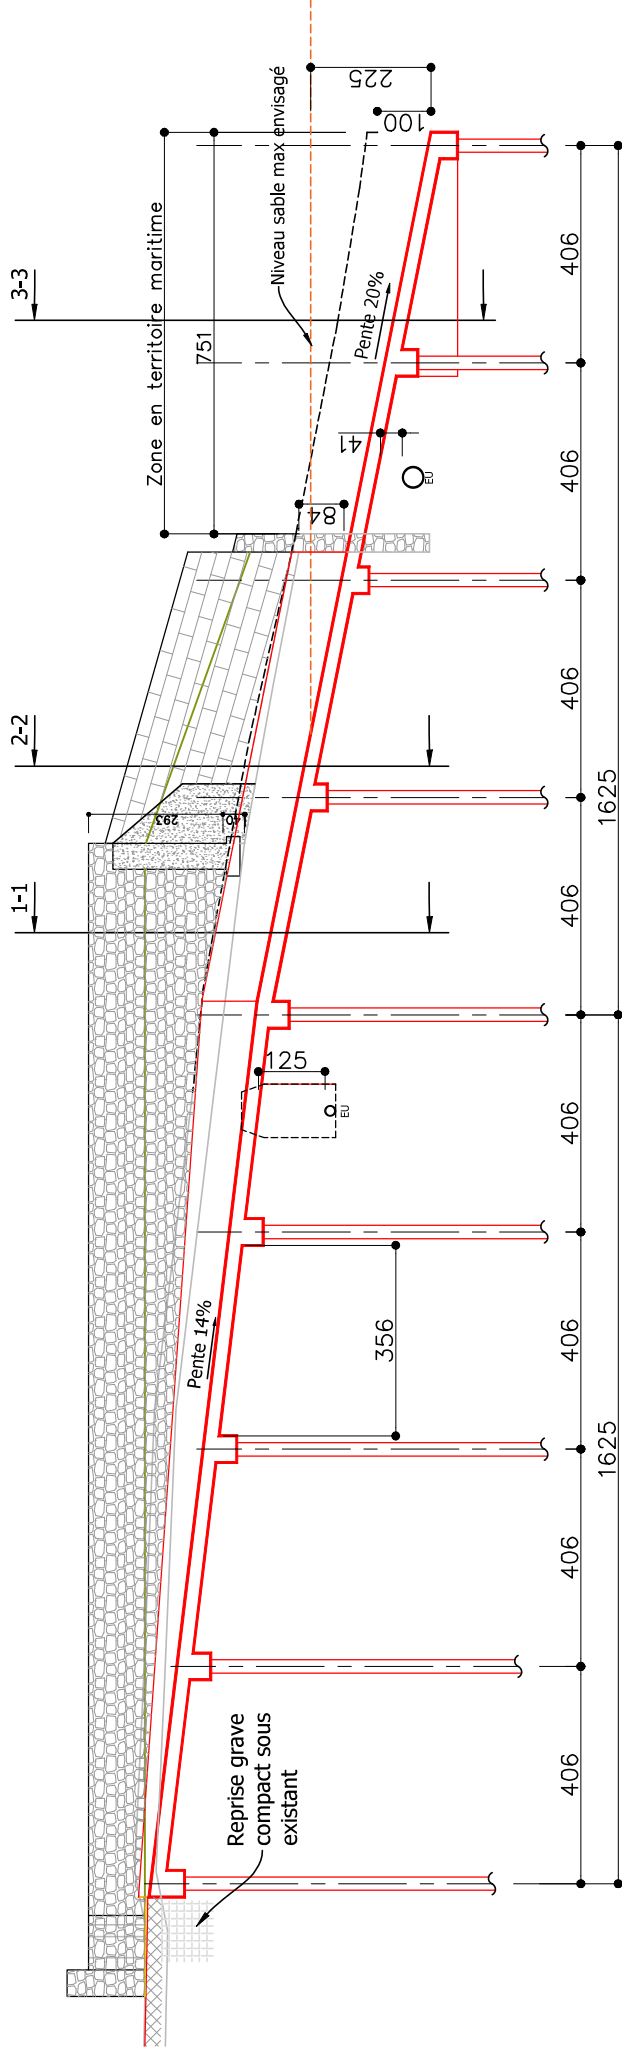
## RAMPE PIERRE PERCEE - Abaissement de 1 m et étrécissement de la rampe

**Abaissement de 1 m et étrécissement de la rampe**
